# 機器診断

機器診断結果一覧表

腐朽診断カルテ(レジ)

# 腐朽診断カルテ（アーボソニック3D）

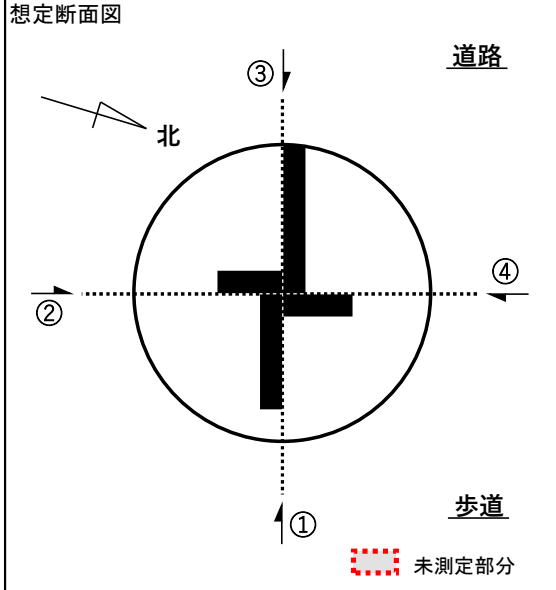
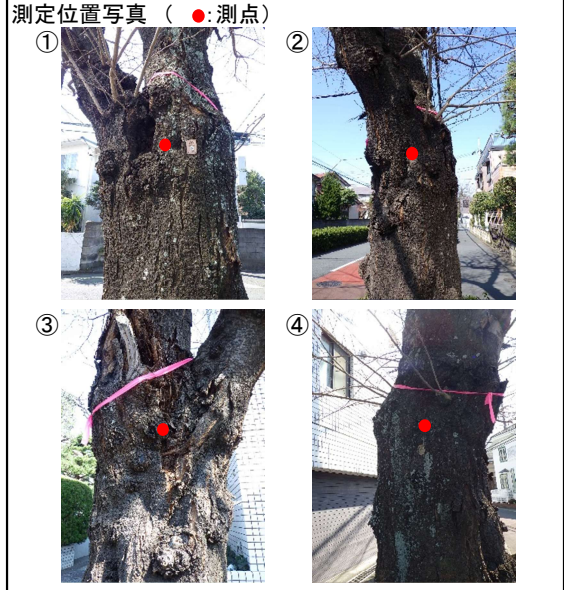
No. 1

t/R率	各測定方向のt/R率とt/R率の計算式			
	① 0.222	$6.00 / (56.0/2 - 1.0)$	② 0.563	$18.00 / (66.0/2 - 1.0)$
	③ 0.000	$0.00 / (56.0/2 - 0.0)$	④ 0.530	$17.50 / (66.0/2 - 0.0)$

腐朽空洞率 (%)	42.8 %	空洞率計算式	
		$(\frac{56.0 - 1.0 - 0.0 - 6.0 - 0.0}{56.0 - 1.0 - 0.0} + \frac{66.0 - 1.0 - 0.0 - 18.0 - 17.5}{66.0 - 1.0 - 0.0}) \times 2$

腐朽空洞率は42.8%で、大きな異常値が検出された。t/R率については測定報告①③方向で閾値0.3を超えている。樹皮欠損・枯死部からの折損や倒木の可能性が高いため、風圧軽減剪定が必要である。また、短期周期の継続観察が必要で、撤去・植え替えの検討が望ましい。

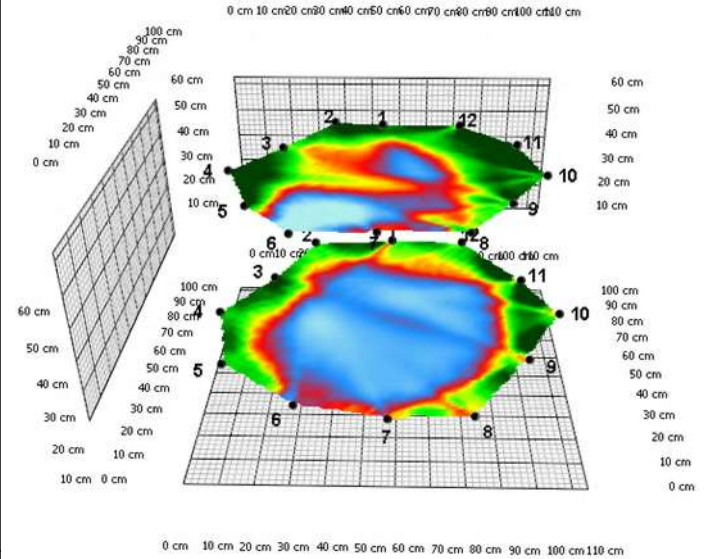
## 想定断面図(多断面)

腐朽	G.L.+0.10m	G.L.+0.60m
空洞率(%)	68.0%	49.0%

根元と幹に極めて大きな異常が確認された。腐朽空洞率は根元で倒木危険度判定目安である50%を大きく超えており、幹でも迫る値を示している。前回診断時からの変化は確認できず、回復の傾向は見られない。折損・倒木の危険性が非常に高く、存置する場合は重点的な管理が必要な樹木である。

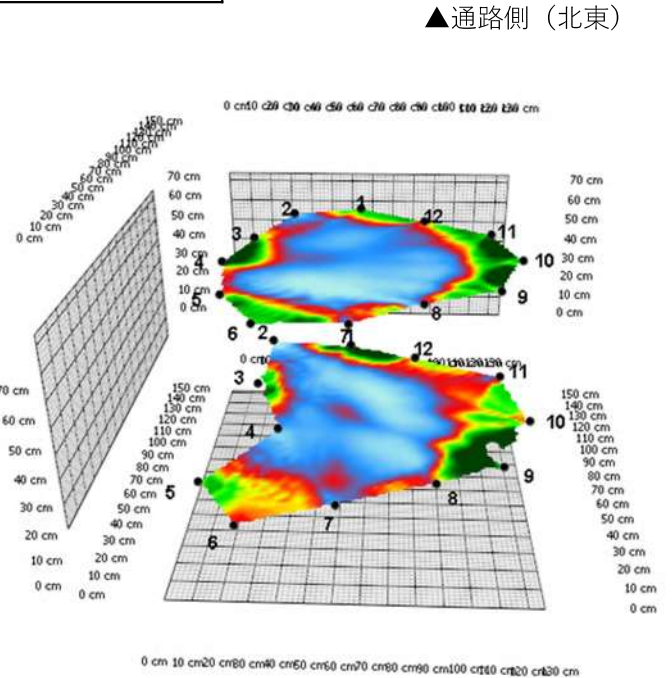
## 想定断面図(多断面)

腐朽	G.L.+0.20m	G.L.+0.70m
空洞率(%)	80.0%	76.0%
所見

根元と幹に極めて大きな異常が確認された。腐朽空洞率は根元と幹ともに倒木危険度判定目安である50%を大きく超えている。前回診断時からの変化は確認できず、回復の傾向は見られない。  
折損・倒木の危険性が非常に高く、存置する場合は重点的な管理が必要な樹木である。
