樹木点検表

No. 1

路線名		点検者		点検日	
樹木番号		樹種	イチヨウ	幹周り(cm)	107

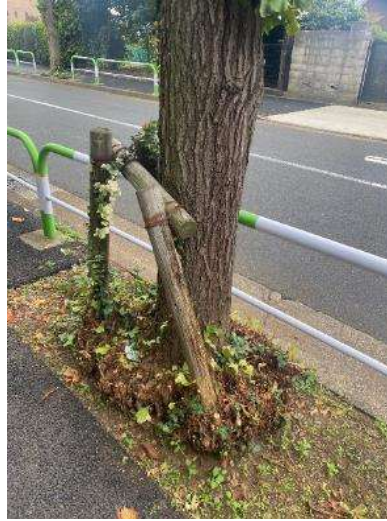
支柱撤去
根元 ハツユキカズラ

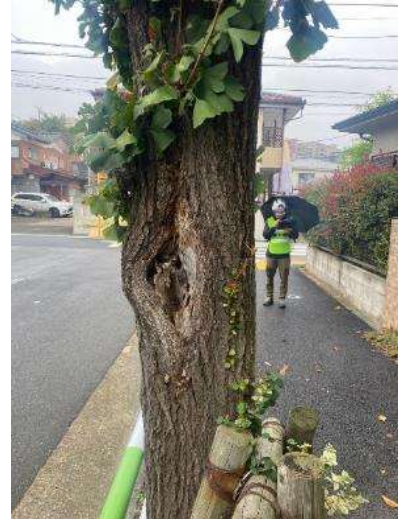
開口空洞
