## 腐朽診断カルテ（ピカス）

| 樹木断面画像診断結果 | | | | | | | |
|---|---|---|---|---|---|---|--|
| 診断場所 | | | 樹木番号 | 1 | 樹種名 | ケヤキ | |

| 樹木断面画像診断結果 | | | | | | | |
|---|---|---|---|---|---|---|---|
| 診断場所 | | | | 樹木番号 | 2 | 樹種名 | クスノキ |

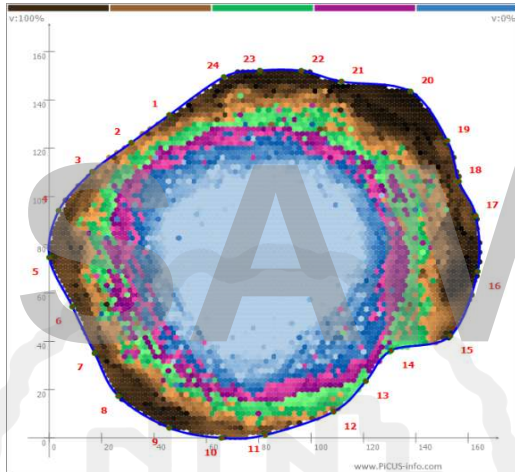
| 樹木断面画像診断結果 | | | | | | | |
|---|---|---|---|---|---|---|--|
| 正常 | | 30 % | | 正常 | | 38 % | |
| 軽度の異常 | | 13 % | | 軽度の異常 | | 14 % | |
| 中・重度異常、空洞 | | 57 % | | 中・重度異常、空洞 | | 48 % | |
| 異常の程度 | | 70 % | | 異常の程度 | | 62 % | |
| 所 見 | | 腐朽空洞率はGL 0.3m = 70%、GL0.5m=62%で、閾値50%を大きく超える異常値が検出された。主幹上部には開口空洞や枯れ枝（大）等がみられることから、折損や倒木の可能性が極めて高く、至急撤去・植え替え・樹高を下げる剪定等の検討が必要である。 | | | | | |

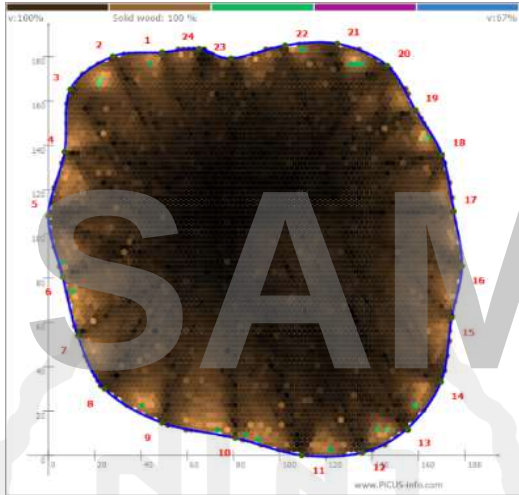
| 樹木断面画像診断結果 | | | | | | | |
|---|---|---|---|---|---|---|---|
| 正常 | | 100 % | | 正常 | | 100 % | |
| 軽度の異常 | | 0 % | | 軽度の異常 | | 0 % | |
| 中・重度異常、空洞 | | 0 % | | 中・重度異常、空洞 | | 0 % | |
| 異常の程度 | | 0 % | | 異常の程度 | | 0 % | |
| 所 見 | | 機器診断の結果、腐朽空洞率はGL0.3mと1.0mで0.0%で異常値は検出されず、目立った所見はなかった。 | | | | | |
